AGR-KÜHLER /-MODUL PTA510-0768 /-0808

TECHNISCHER HINWEIS ZUR MONTAGE

EGR-COOLER /-MODULE PTA510-0768 /-0808

TECHNICAL INFORMATION FOR INSTALLATION

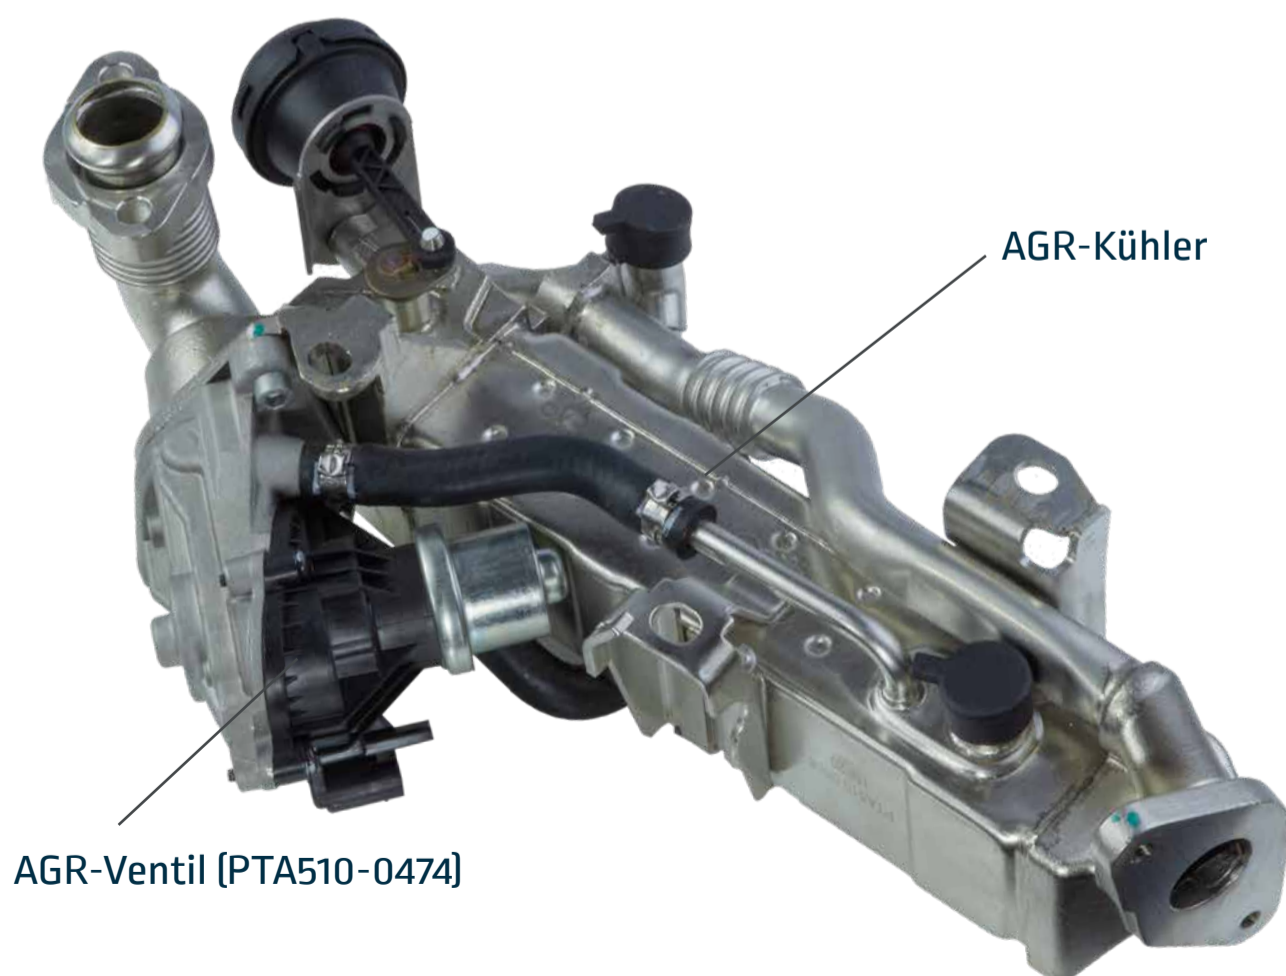
Nach Ersatz des AGR-Kühlers (PTA510-0768) bzw. des AGR-Moduls (PTA510-0808) sind folgende Nacharbeiten dringend zu beachten:

1. Adaptionswerte des AGR-Kühlers / - Moduls müssen zurückgesetzt bzw. gelöscht werden.
2. Fehlerspeicher des Motorsteuergerätes auslesen und Fehlerspeicher löschen.
3. Fehlende Kühlflüssigkeit ergänzen und das Kühlsystem nach den herstellerspezifischen Vorgaben (hier: BMW) entlüften. Nach Fertigstellung der Reparatur, muss das Kühlsystem auf Funktion und Dichtigkeit geprüft werden.

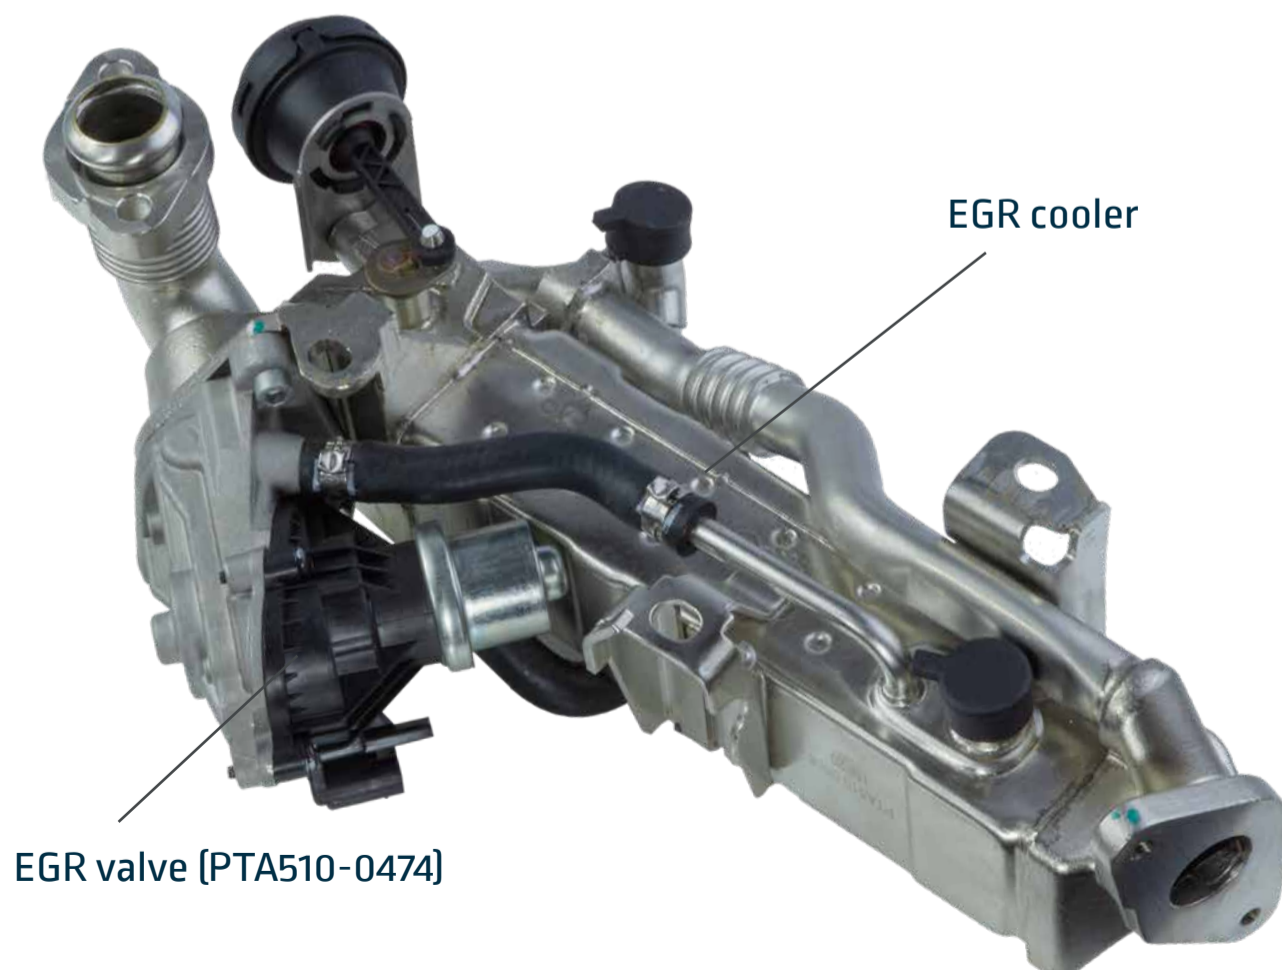
After replacing the EGR cooler (PTA510-0768) or the EGR module (PTA510-0808), following rework must be done:

1. Adaptation values of the EGR cooler / module must be reset or deleted.
2. Read out the fault memory of the engine control unit and delete the fault memory.
3. Add the missing coolant and bleed the cooling system according to the manufacturer's specifications (here: BMW). After completion of the repair, the cooling system must be checked for function and leakage.
